## Pompe à eau V12

Je m'appelle Franck Jameau et je suis depuis le mois de juin 2008 l'heureux propriétaire d'une Daimler Double Six Vanden Plas de 1978.

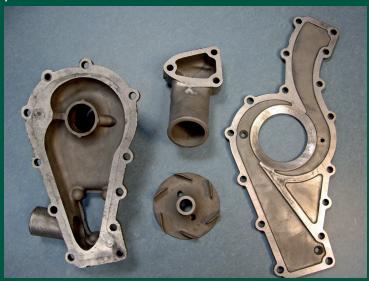
- Désassembler le sandwich carter, platine : faire attention car le mien était collé, de plus il y a deux pions de centrage que je conseille de chasser (sans éclater les carters de préférence)
- Décoller les vieux joints, microbiller les carters, refaire les plans de joints au marbre. Voici les pièces prêtes à être remontées
